Kartlegging av miljøtilstanden Bleikvasselva Røssågavassdraget Tema: Miljøgifter

Tittel Kartlegging av miljøtilstanden Bleikvassella, Røssågvassdraget Tema: Miljøgifter	Løpenr. (for bestilling) 5887 - 2009	Dato 13. 11. 2009
	Prosjektnr. Undernr. O - 29306	Sider Pris 43
Forfatter(e) Karl Jan Aanes, Morten A. Bergan	Fagområde Vannressursforvaltning	Distribusjon Fri
	Geografisk område Nordland	Trykket NIVA

Kartlegging av miljøtilstanden
Bleikvasselve, Røssågavassdraget

Tema: Miljøgifter

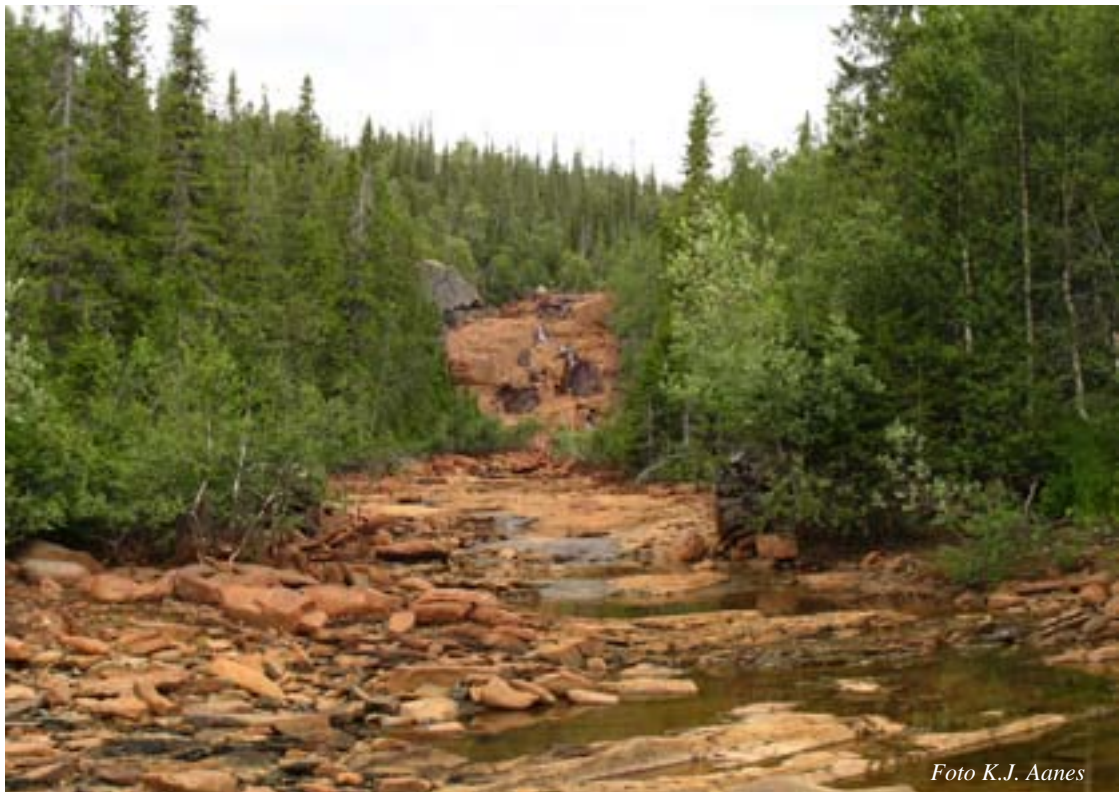
Foto av Bleikvasselva med stasjon 3. Øvre bilde tatt den 3.10.2009 med overløp fra Store Bleikvann via Kløkkenbukta og nedre bilde viser samme sted den 23. 07. 2009.
